**LAVORI DI MANUTENZIONE STRAORDINARIA VOLTA ALLA
CONSERVAZIONE ED AL RECUPERO DELLE STRUTTURE IN
CALCESTRUZZO ARMATO
SERBATOI DI BRIC BERICO IN COMUNE DI MURAZZANO**

PROGETTO

RELAZIONE TECNICA

Comune di Murazzano (CN)

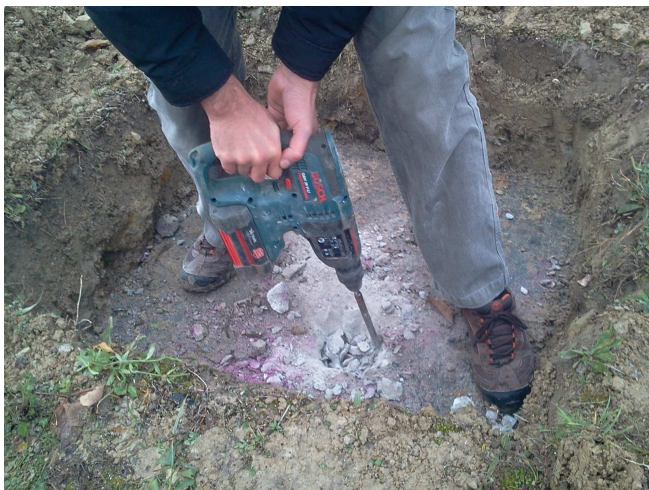
Sezione dello stato di fatto:

1 – Riparto terroso a copertura delle solette di circa 30 cm

2 - Guaina bituminosa

3 – Solaio in calcestruzzo

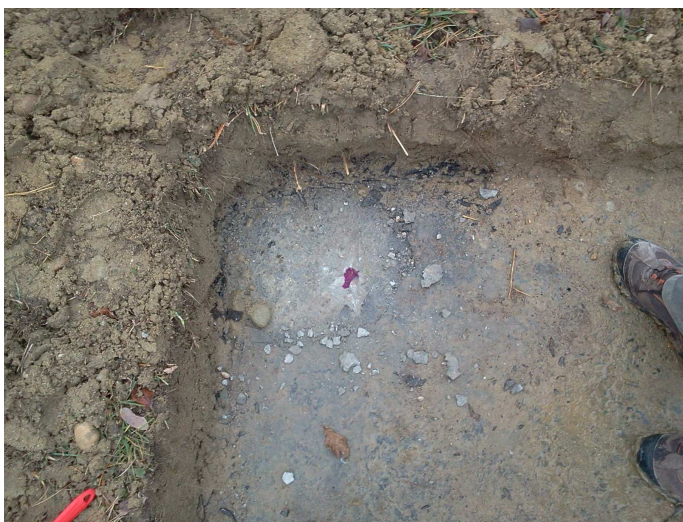
serbatoio 2 - vasca centrale:

Tramite picchettatura meccanica è stata eseguita una stratigrafia del calcestruzzo esistente e originale. La consistenza del calcestruzzo presenta caratteristiche meccaniche molto basse e non sono state ritrovate presenze di armature. Si rimanda comunque all'elaborato di contabilità dei lavori che individua l'armatura predisposta in fase di costruzione del serbatoio.

Il grado di carbonatazione non è indicativo in quanto pare si riscontrino presenze di calce libera nel conglomerato sezionato.

Una ulteriore indagine attraverso uno scavo più profondo non ha dato riscontri migliori.
